REPORTE DE RECEPCIÓN DE VEHÍCULO

No: MOR00071

| Año 2015 | Marca RAM | Modelo 4000 | Color Blanco Perla | Placas NF5902C | #Económico 108842 |

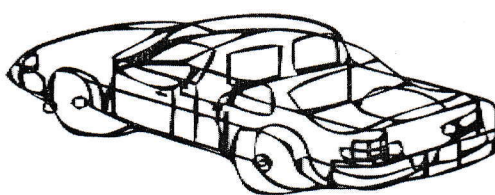
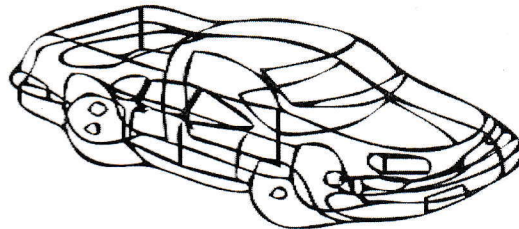
| <input checked="" type="checkbox"/> <input type="checkbox"/> Exceso de rayones | <input type="checkbox"/> <input checked="" type="checkbox"/> Daños por granizo |
| <input checked="" type="checkbox"/> <input type="checkbox"/> Carrocería con golpes | <input type="checkbox"/> <input type="checkbox"/> |
