REPORTE DE RECEPCIÓN DE VEHÍCULO

No: MOR00397

| Año 2013 | Marca Chevrolet | Modelo C3500 HD | Color Blanco | Placas NA6568C | #Económico 105072 |

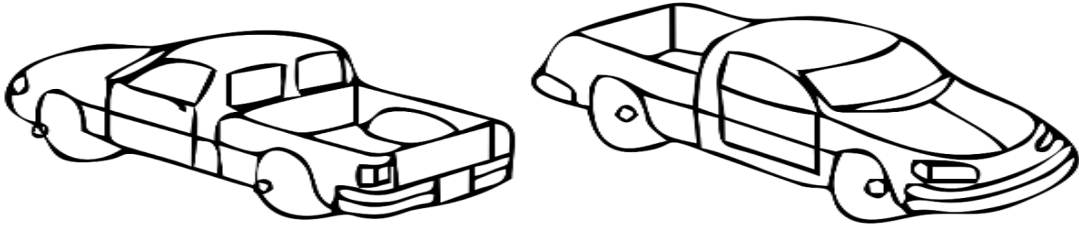
| <input checked="" type="checkbox"/> <input type="checkbox"/> Exceso de rayones | <input type="checkbox"/> <input checked="" type="checkbox"/> Daños por granizo |
| <input checked="" type="checkbox"/> <input type="checkbox"/> Carrocería con golpes | <input type="checkbox"/> <input type="checkbox"/> |
