REPORTE DE RECEPCIÓN DE VEHÍCULO

| Año 2019 | Marca INTERNATIONAL | Modelo DURASTAR | Color 1300 | Placas MT8734B | # Económico 105353 | Compromiso para Fecha: AM Hora: PM |
| Km Entrada 661297 | Km Salida | VIN 3HAMMAAR6EL792489 | | | | Salida Fecha: 25/3/22 AM Hora: 8:13 PM |

Nº 12540

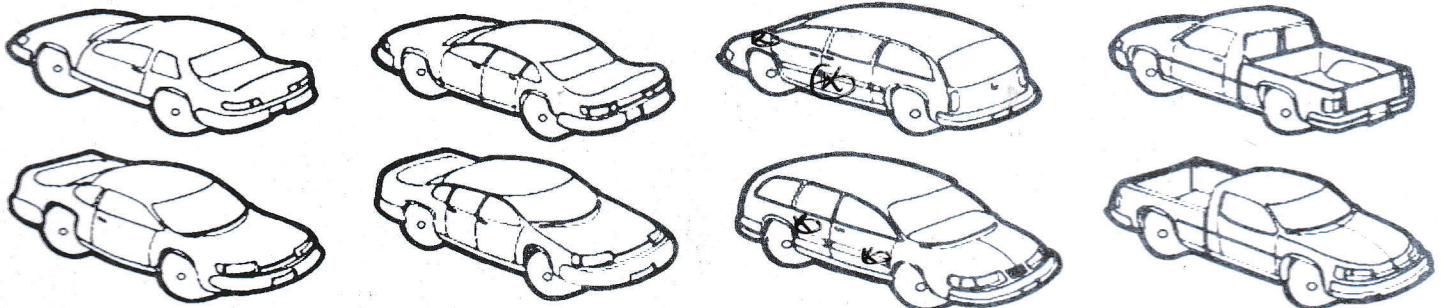
| <input checked="" type="checkbox"/> Color no Igualado | <input type="checkbox"/> Exceso de rociado |
| <input checked="" type="checkbox"/> Exceso de Rayones | <input checked="" type="checkbox"/> Daños por granizo |
| <input checked="" type="checkbox"/> Pequeñas Grietas | <input checked="" type="checkbox"/> Lluvia ácida |
| <input checked="" type="checkbox"/> Carrocería con golpes | |
