REPORTE DE RECEPCIÓN DE VEHÍCULO

AKEMAS
A. ALTA INGENIERÍA AUTOMOTRIZ

Nº 15841

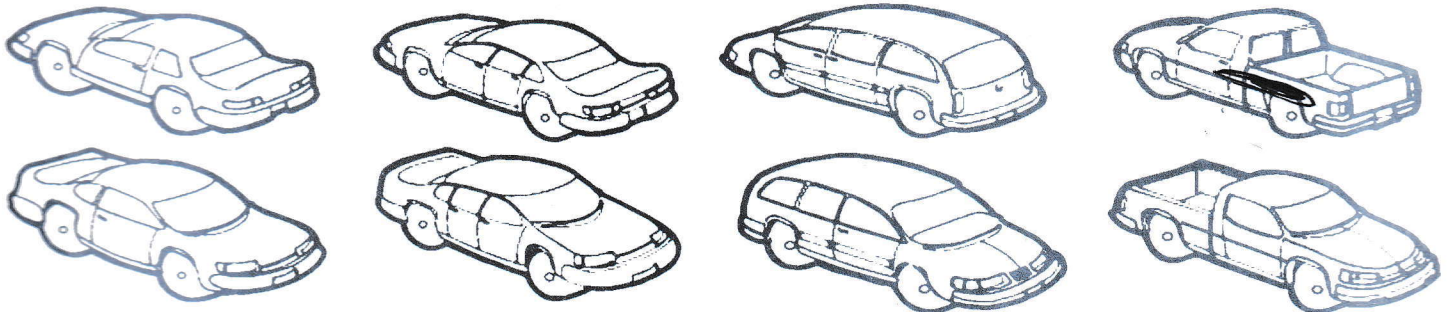
SI NO	SI NO
<input checked="" type="checkbox"/> <input type="checkbox"/> Decolorada	<input type="checkbox"/> <input checked="" type="checkbox"/> Logos en buen estado
<input checked="" type="checkbox"/> <input type="checkbox"/> Color no Igualado	<input type="checkbox"/> <input checked="" type="checkbox"/> Exceso de rociado
<input checked="" type="checkbox"/> <input type="checkbox"/> Exceso de Rayones	<input type="checkbox"/> <input checked="" type="checkbox"/> Daños por granizo
<input type="checkbox"/> <input checked="" type="checkbox"/> Pequeñas Grietas	<input type="checkbox"/> <input checked="" type="checkbox"/> Lluvia ácida
<input checked="" type="checkbox"/> <input type="checkbox"/> Carrocería con golpes	<input type="checkbox"/> <input type="checkbox"/>
<input type="checkbox"/> <input checked="" type="checkbox"/> Emblemas completos	<input type="checkbox"/> <input type="checkbox"/>
