# REPORTE DE RECEPCIÓN DE VEHÍCULO

No: MOR00970

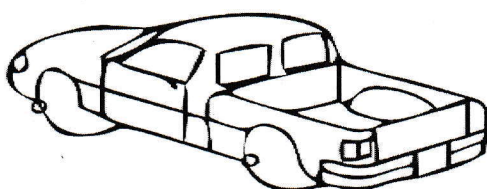
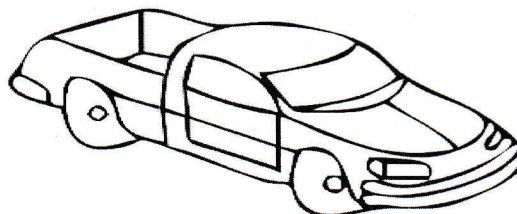
SI NO	SI NO
<input checked="" type="checkbox"/> Decolorada	<input checked="" type="checkbox"/> Logos en buen estado
<input checked="" type="checkbox"/> Color no igualado	<input checked="" type="checkbox"/> Exceso de rociado
<input checked="" type="checkbox"/> Exceso de rayones	<input checked="" type="checkbox"/> Daños por granizo
<input checked="" type="checkbox"/> Pequeñas grietas	<input checked="" type="checkbox"/> Lluvia ácida
<input checked="" type="checkbox"/> Carrocería con golpes	
<input checked="" type="checkbox"/> Emblemas completos

Indicaciones del cliente: **Se calienta**
