REPORTE DE RECEPCIÓN DE VEHÍCULO

No: ZONAM00878

| Año 2011 | Marca Nissan | Modelo NP300 | Color Blanco | Placas MV5080D | #Económico 98666 |

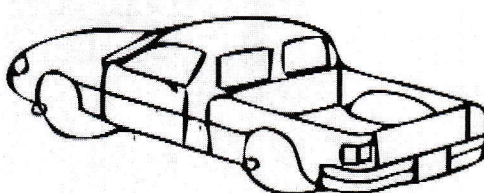
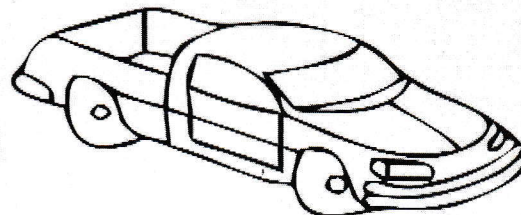
| SI NO | SI NO |
|--|---|
| <input checked="" type="checkbox"/> <input type="checkbox"/> Pequeñas grietas | <input type="checkbox"/> <input checked="" type="checkbox"/> Lluvia ácida |
| <input checked="" type="checkbox"/> <input type="checkbox"/> Carrocería con golpes | <input type="checkbox"/> <input type="checkbox"/> |
