REPORTE DE RECEPCIÓN DE VEHÍCULO

Nombre CFC NORTE		Particular <input type="checkbox"/> Flotilla <input checked="" type="checkbox"/>	OdeS	ID:
Dirección		Ciudad	Estado	Escrito Por JAN
C.R.	Tel. Fijo	Contacto	Tel. Celular	Recibido Fecha: 18/10/22 AM Hora: 17:40 PM
Email		Gasolina entrada LL 3/4 1/2 1/4	Gasolina salida LL 3/4 1/2 1/4	Compromiso para Fecha: AM Hora: PM
Año 2020	Marca CHEVROLET	Modelo SILVERADO	Color BCO	Placas MV1324H
Km Entrada 13,687	Km Salida	VIN 3GCKNW9E49LQ266933

Nº 14083

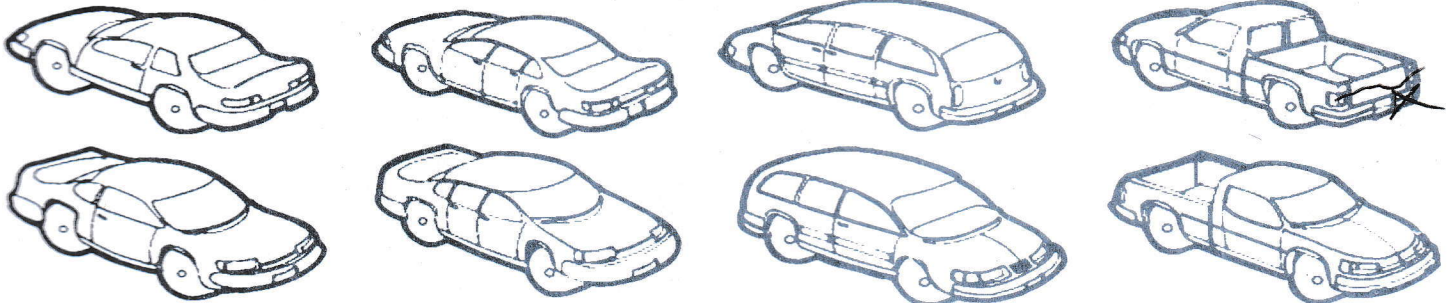
SI NO	SI NO
<input checked="" type="checkbox"/> Decolorada	<input checked="" type="checkbox"/> Logos en buen estado
<input checked="" type="checkbox"/> Color no Igualado	<input checked="" type="checkbox"/> Exceso de rociado
<input checked="" type="checkbox"/> Exceso de Rayones	<input checked="" type="checkbox"/> Daños por granizo
<input checked="" type="checkbox"/> Pequeñas Grietas	<input checked="" type="checkbox"/> Lluvia ácida
<input checked="" type="checkbox"/> Carrocería con golpes	
<input checked="" type="checkbox"/> Emblemas completos

Antena/radio	✓	Estribos	MA
Antena/teléfono	MA	Guardafangos	MA
Antena/C.B.	MA	Parabrisas	✓
Sist. de Alarma	MA	Limpiaparabrisas	✓
Luces Exteriores	✓	Espejos Laterales	✓
