REPORTE DE RECEPCIÓN DE VEHÍCULO

No: MOR01137

Indicaciones del cliente: BOMBA DE AGUA

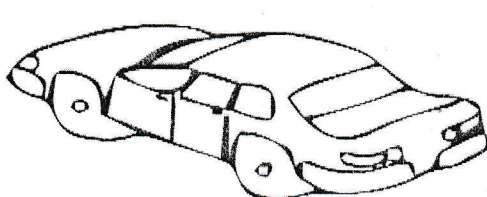
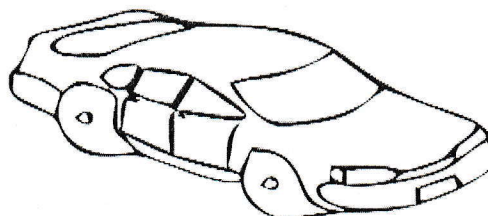
SI NO	SI NO
<input checked="" type="checkbox"/> Decolorada	<input checked="" type="checkbox"/> Logos en buen estado
<input checked="" type="checkbox"/> Color no igualado	<input checked="" type="checkbox"/> Exceso de rociado
<input checked="" type="checkbox"/> Exceso de rayones	<input checked="" type="checkbox"/> Daños por granizo
<input checked="" type="checkbox"/> Pequeñas grietas	<input checked="" type="checkbox"/> Lluvia ácida
<input checked="" type="checkbox"/> Carrocería con golpes	
<input checked="" type="checkbox"/> Emblemas completos
