REPORTE DE RECEPCIÓN DE VEHÍCULO

No: MOR00079

| Año 2009 | Marca Ford | Modelo F250 | Color Blanco | Placas NG0842B | #Económico 94397 |

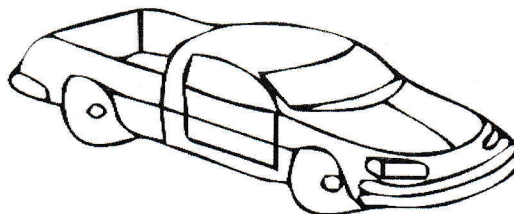
| SI NO | SI NO |
|--|---|
| <input checked="" type="checkbox"/> <input type="checkbox"/> Exceso de rayones | <input type="checkbox"/> <input checked="" type="checkbox"/> Daños por granizo |
| <input checked="" type="checkbox"/> <input type="checkbox"/> Carrocería con golpes | <input type="checkbox"/> <input type="checkbox"/> |
