REPORTE DE RECEPCIÓN DE VEHÍCULO

No: MOR01186

Nombre CFE DISTRIBUCION		Usuario CFE SUR		OdeS AKU1469	ID CFE sur
					Escrito por SALVADOR HR
Dirección AV. PASEO DE LA REFORMA 164 COL JUAREZ					
Ases DEL CUAUHTEMOC		Estado MEXICO	C.P. 06600	Tel. Negocio 4433140050	Tel. Casa 4433140050
Email: migo.rangelz@cfm.mx		Tel. Celular 4432585112	Gas. Entrada 1/4	Gas. Salida 1/4	
Auto 2013	Marca INTERNATIONAL	Modelo DURASTAR	Color Blanco	Placas NG0913B	#Económico 105265
Km. Entrada 80787		KM Salida 80787		VIN 3HAMMAAR7EL798382

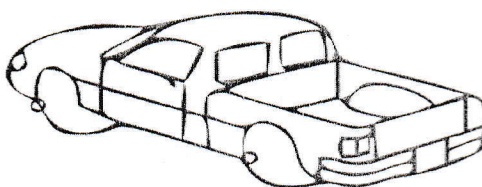
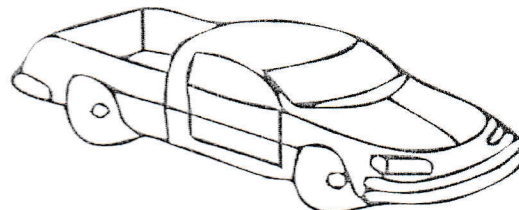
Hemos registrado los daños en su vehículo que no están relacionados con las reparaciones solicitadas. El que usted y nuestro representante hayan revisado estas áreas conjuntamente, para poder tener la seguridad del mejor servicio posible. Hemos indicado cada área de daño de este junto con otros artículos diversos, por favor no dude en ayudarnos mientras estamos en el taller.
