3 REPORTE DE RECEPCIÓN DE VEHÍCULO

F 208429424
No: ZONAM01032

Nombre CFE DISTRIBUCION		Usuario CFE PONIENTE		OdeS Aku279	
Dirección AV. PASEO DE LA REFORMA 164 COL JUAREZ					
Ciudad DEL CUAUHEMOC	Estado MEXICO	C.P. 06600	Tel. Negocio 4433140050	Tel. Casa 4433140050	
Email hugo.rangelz@cfe.mx		Tel. Celular 4432585112	Gas. Entrada 1/4	Gas. Salida 1/4	
Año 2007	Marca Ford	Modelo F250	Color Blanco	Placas MU2558F	#Económico 86462
KM Entrada 318471		KM Salida 318471		VIN 3FTRF17W57MA13811

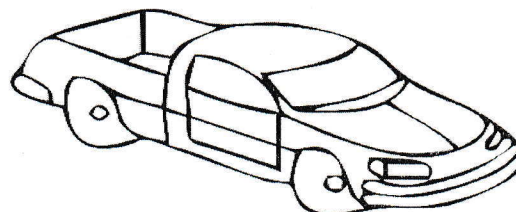
| <input checked="" type="checkbox"/> <input type="checkbox"/> Exceso de rayones | <input type="checkbox"/> <input checked="" type="checkbox"/> Daños por granizo |
| <input checked="" type="checkbox"/> <input type="checkbox"/> Carrocería con golpes | <input type="checkbox"/> <input type="checkbox"/> |
