REPORTE DE RECEPCIÓN DE VEHÍCULO

Nombre CFG CENTRO		Particular <input type="checkbox"/> Flotilla <input checked="" type="checkbox"/>	OdeS	ID: <input checked="" type="checkbox"/>
Dirección		Ciudad	Estado	Escrito Por SM
C.P.	Tel. Fijo	Contacto	Tel. Celular	
Email		Gasolina entrada LL 3/4 1/4	Gasolina salida LL 3/4 1/4	Recibido Fecha: 13/30 AM Hora: 17/4/23 PM
Año 2004	Marca FORD	Modelo COURIER	Color ROJO	Placas MU2403F
Km Entrada 136,336	Km Salida	VIN 9BA BT32N8479SG028	# Económico 69312	Compromiso para Fecha: AM Hora: PM

Nº 15303

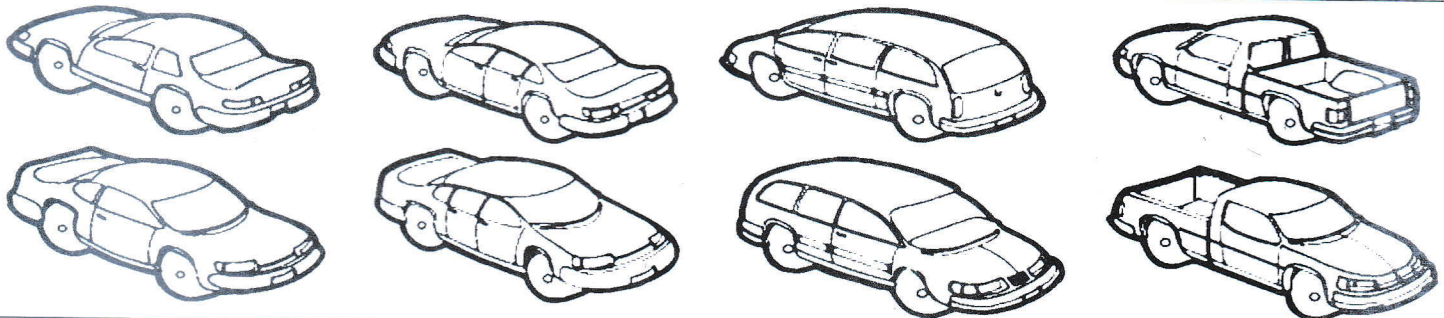
SI NO	SI NO
<input checked="" type="checkbox"/> Decolorada	<input checked="" type="checkbox"/> Logos en buen estado
<input checked="" type="checkbox"/> Color no Igualado	<input checked="" type="checkbox"/> Exceso de rociado
<input checked="" type="checkbox"/> Exceso de Rayones	<input checked="" type="checkbox"/> Daños por granizo
<input checked="" type="checkbox"/> Pequeñas Grietas	<input checked="" type="checkbox"/> Lluvia ácida
<input checked="" type="checkbox"/> Carrocería con golpes	
<input checked="" type="checkbox"/> Emblemas completos
