# REPORTE DE RECEPCIÓN DE VEHÍCULO

No: MOR01627

Nombre CFE DISTRIBUCION		Usuario CFE CENTRO		OdeS AKU1801	
Dirección AV. PASEO DE LA REFORMA 164 COL JUAREZ					
Ciudad DEL CUAUHEMOC		Estado MEXICO		C.P. 06600	Tel. Negocio 4433140050
Email hugo.rangelz@cfe.mx		Tel. Celular 4432585112		Gas. Entrada 1/2	Gas. Salida 1/2
Año 2011	Marca Dodge	Modelo RAM 2500	Color Blanco	Placas MT8713B	#Económico 96532
KM Entrada 129342		KM Salida 129342		VIN 3D7Y51EP1BG513780

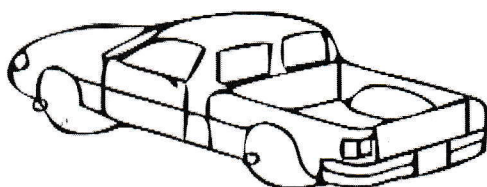
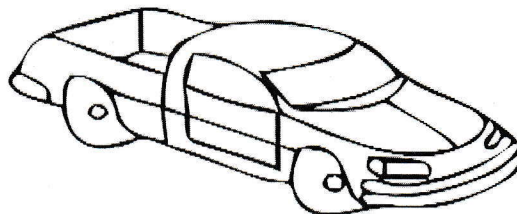
IF	IT	DF	DT
Paneles de Puertas	O	N/A	O	R
Asientos	O	N/A	O	N/A
Consola Central	O			Claxon O
Tablero	O			Quemacocos N/A
Toldo	O			Elevadores Eléctricos O
Luces Interiores	O			Seguros Eléctricos O
Tapetes	1 ✓			A.C./Climatizador O
Radio	O			Espejo Retrovisor O

## CONDICIONES DE PINTURA

SI NO	SI NO
<input checked="" type="checkbox"/> Decolorada	<input checked="" type="checkbox"/> Logos en buen estado
<input checked="" type="checkbox"/> Color no igualado	<input checked="" type="checkbox"/> Exceso de rociado
<input checked="" type="checkbox"/> Exceso de rayones	<input checked="" type="checkbox"/> Daños por granizo
<input checked="" type="checkbox"/> Pequeñas grietas	<input checked="" type="checkbox"/> Lluvia ácida
<input checked="" type="checkbox"/> Carrocería con golpes	
<input checked="" type="checkbox"/> Emblemas completos
