REPORTE DE RECEPCIÓN DE VEHÍCULO

AKEMAS
ALTA INGENIERÍA AUTOMOTRIZ

Nº 16207

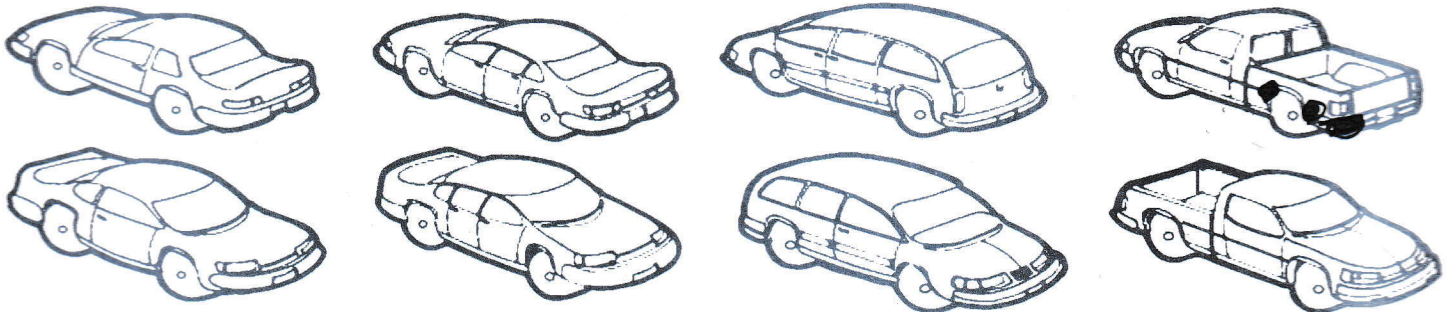
SI NO	SI NO
<input checked="" type="checkbox"/> Decolorada	<input type="checkbox"/> Logos en buen estado
<input checked="" type="checkbox"/> Color no Igualado	<input type="checkbox"/> Exceso de rociado
<input checked="" type="checkbox"/> Exceso de Rayones	<input type="checkbox"/> Daños por granizo
<input type="checkbox"/> Pequeñas Grietas	<input type="checkbox"/> Lluvia ácida
<input checked="" type="checkbox"/> Carrocería con golpes	
<input checked="" type="checkbox"/> Emblemas completos
