# REPORTE DE RECEPCIÓN DE VEHÍCULO

No: MOR00596

| Año <b>2013</b> | Marca <b>INTERNATIONAL</b> | Modelo <b>4200</b> | Color <b>Blanco</b> | Placas <b>NA3028B</b> | #Económico <b>90250</b> |

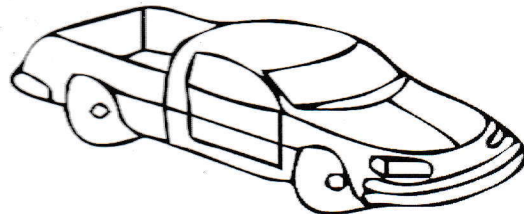
| SI NO | SI NO |
|--|---|
| <input checked="" type="checkbox"/> <input type="checkbox"/> Exceso de rayones | <input type="checkbox"/> <input checked="" type="checkbox"/> Daños por granizo |
| <input checked="" type="checkbox"/> <input type="checkbox"/> Carrocería con golpes | <input type="checkbox"/> <input type="checkbox"/> |
