REPORTE DE RECEPCIÓN DE VEHÍCULO

No: MOR01441

| Año 2009 | Marca Chevrolet | Modelo C3500 | Color Blanco | Placas NG0835B | #Económico 92736 |

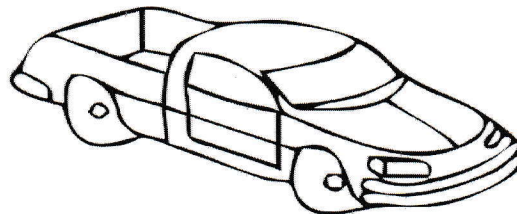
| <input checked="" type="checkbox"/> <input type="checkbox"/> Exceso de rayones | <input type="checkbox"/> <input checked="" type="checkbox"/> Daños por granizo |
| <input checked="" type="checkbox"/> <input type="checkbox"/> Pequeñas grietas | <input type="checkbox"/> <input checked="" type="checkbox"/> Lluvia ácida |
| <input checked="" type="checkbox"/> <input type="checkbox"/> Carrocería con golpes | <input type="checkbox"/> <input type="checkbox"/> |
