# REPORTE DE RECEPCIÓN DE VEHÍCULO

No: MOR01338

Indicaciones del cliente: **Suspension**

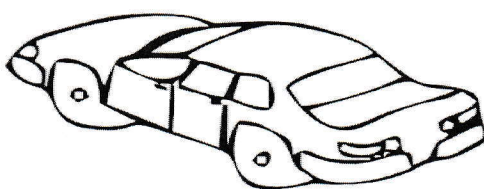
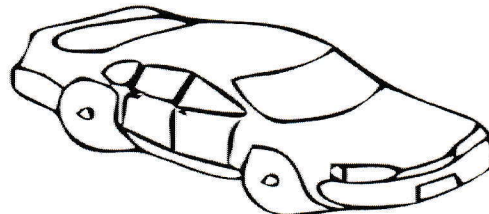
Hemos registrado los daños en su vehículo que no están relacionados con las reparaciones autorizadas. El que usted y nuestro representante hayan revisado estas áreas conjuntamente, ambos podemos tener la seguridad del mejor servicio posible. Hemos indicado cada área de daño o defecto, junto con otros artículos diversos, por favor no dude en ayudarnos mientras llenamos este formato.
