REPORTE DE RECEPCIÓN DE VEHÍCULO

Nº 14410

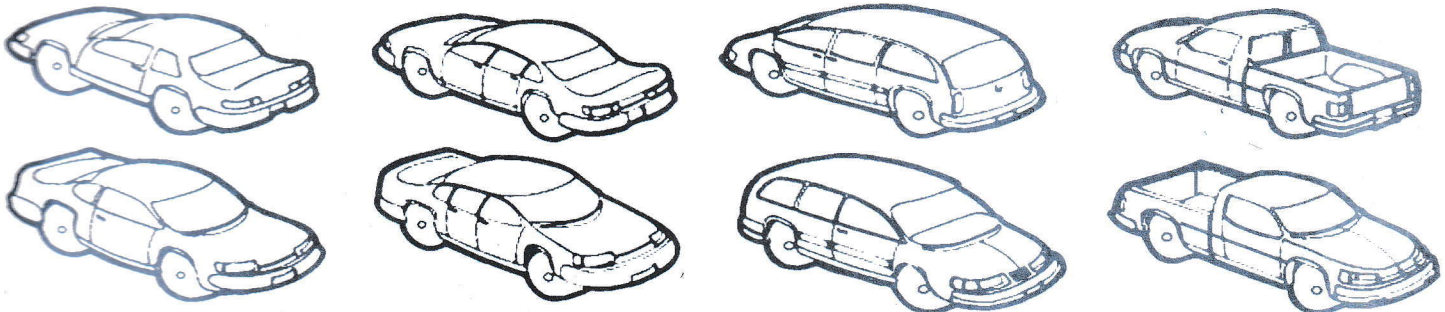
CONDICIONES DE EXTERIORES Y EQUIPO

Antena/radio	Antena/teléfono	Antena/C.B.	Sist. de Alarma	Luces Exteriores
✓	MA	MA	MA	MA
Estribos	Guardafangos	Parabrisas	Limpiaparabrisas	Espejos Laterales
MA	MA	MA	MA	MA
