REPORTE DE RECEPCIÓN DE VEHÍCULO

No: MOR00186

Indicaciones del cliente: Servicio Clutch Falla de motor

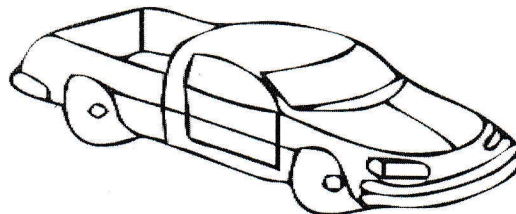
SI NO	SI NO
<input type="checkbox"/> <input checked="" type="checkbox"/> Decolorada	<input type="checkbox"/> <input checked="" type="checkbox"/> Logos en buen estado
<input type="checkbox"/> <input checked="" type="checkbox"/> Color no igualado	<input type="checkbox"/> <input checked="" type="checkbox"/> Exceso de rociado
<input checked="" type="checkbox"/> <input type="checkbox"/> Exceso de rayones	<input type="checkbox"/> <input checked="" type="checkbox"/> Daños por granizo
<input type="checkbox"/> <input checked="" type="checkbox"/> Pequeñas grietas	<input type="checkbox"/> <input checked="" type="checkbox"/> Lluvia ácida
<input checked="" type="checkbox"/> <input type="checkbox"/> Carrocería con golpes	<input type="checkbox"/> <input type="checkbox"/>
<input type="checkbox"/> <input checked="" type="checkbox"/> Emblemas completos	<input type="checkbox"/> <input type="checkbox"/>
