REPORTE DE RECEPCIÓN DE VEHÍCULO

Nombre CFE CENTRO		Particular <input type="checkbox"/> Flotilla <input checked="" type="checkbox"/>	OdeS	ID:
Dirección		Ciudad	Estado	Escrito Por STAN
C.P.	Tel. Fijo	Contacto	Tel. Celular	Recibido Fecha: 11/5/22 AM Hora: 17:00 PM
Email		Gasolina entrada LL <u> </u> 3/4 <u> </u> 1/2 <u> </u> 1/4 <input checked="" type="checkbox"/>	Gasolina salida LL <u> </u> 3/4 <u> </u> 1/2 <u> </u> 1/4	Compromiso para Fecha: <u> </u> AM Hora: <u> </u> PM
Año 2007	Marca FORD	Modelo F250	Color BCO	Placas MU2561F
Km Entrada 253,282	Km Salida	VIN 3FTZF17W87MA10546	# Económico 86532

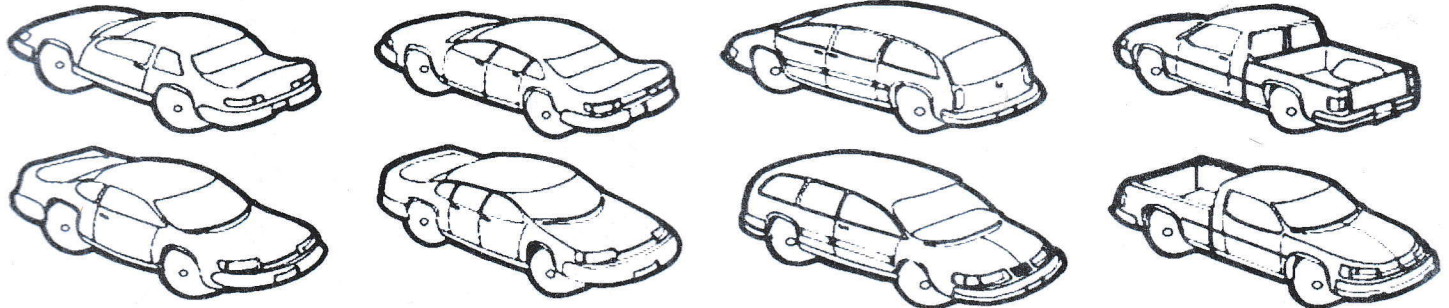
SI NO	SI NO
<input type="checkbox"/> <input checked="" type="checkbox"/> Decolorada	<input type="checkbox"/> <input checked="" type="checkbox"/> Logos en buen estado
<input type="checkbox"/> <input checked="" type="checkbox"/> Color no igualado	<input type="checkbox"/> <input checked="" type="checkbox"/> Exceso de rociado
<input checked="" type="checkbox"/> <input type="checkbox"/> Exceso de Rayones	<input type="checkbox"/> <input checked="" type="checkbox"/> Daños por granizo
<input type="checkbox"/> <input checked="" type="checkbox"/> Pequeñas Grietas	<input type="checkbox"/> <input checked="" type="checkbox"/> Lluvia ácida
<input checked="" type="checkbox"/> <input type="checkbox"/> Carrocería con golpes	<input type="checkbox"/> <input type="checkbox"/> <u> </u>
<input type="checkbox"/> <input checked="" type="checkbox"/> Emblemas completos	<input type="checkbox"/> <input type="checkbox"/> <u> </u>
