REPORTE DE RECEPCIÓN DE VEHÍCULO

| 201895 | | Cruze | | b14710 | | MU195 OB | |

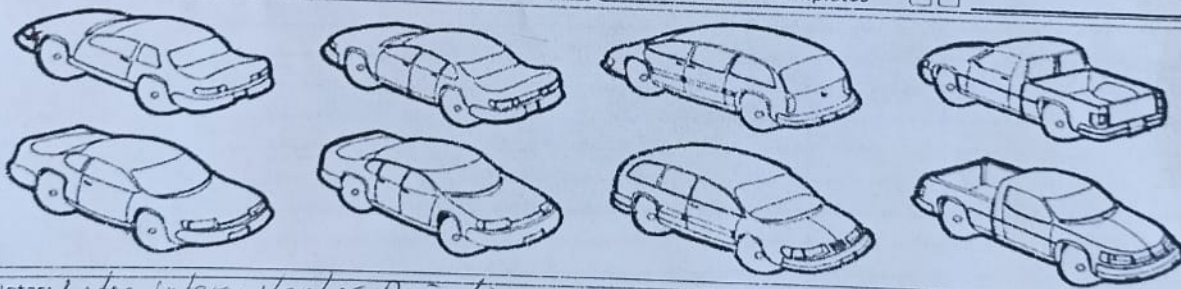
Notas: botón intermitentes Dañado
golpe salpicadera derecha
Chapa de Tapa trasera. Rotor
