REPORTE DE RECEPCIÓN DE VEHÍCULO

No: MOR00816

Nombre CFE DISTRIBUCION		Usuario CFE CENTRO		OdeS Aku1146	
Dirección AV. PASEO DE LA REFORMA 164 COL JUAREZ					
Ciudad DEL CUAUHEMOC	Estado MEXICO	C.P. 06600	Tel. Negocio 4433140050	Tel. Casa 4433140050	
Email hugo.rangelz@cfe.mx		Tel. Celular 4432585112	Gas. Entrada 3/4	Gas. Salida 3/4	
Año 2006	Marca Ford	Modelo F250	Color Blanco	Placas NG0829B	#Económico 81437
KM Entrada 250172		KM Salida 250172		VIN 3FTGF17W46MA09917

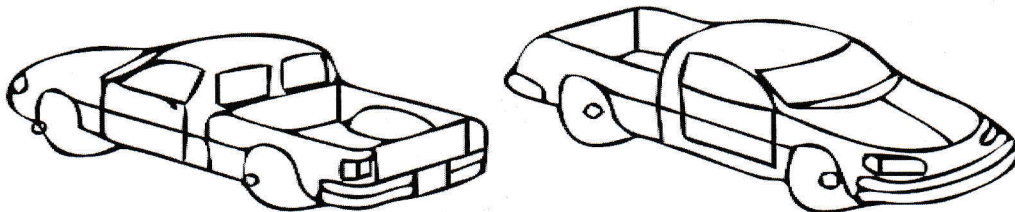
SI NO	SI NO
<input checked="" type="checkbox"/> Decolorada	<input checked="" type="checkbox"/> Logos en buen estado
<input checked="" type="checkbox"/> Color no igualado	<input checked="" type="checkbox"/> Exceso de rociado
<input checked="" type="checkbox"/> Exceso de rayones	<input checked="" type="checkbox"/> Daños por granizo
<input checked="" type="checkbox"/> Pequeñas grietas	<input checked="" type="checkbox"/> Lluvia ácida
<input checked="" type="checkbox"/> Carrocería con golpes	
<input checked="" type="checkbox"/> Emblemas completos
