208715706 REPORTE DE RECEPCIÓN DE VEHÍCULO

No: MOR01573

AKEMAS
ALTA INGENIERÍA AUTOMOTRIZ
ECO IMPULSA, S.A. DE C.V.
PUERTO DE ACAPULCO #328, COL. RINCON DEL
ANGEL, C.P. 58337
MORELIA, MICH. TEL (433) 2532182

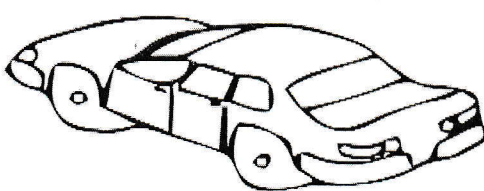
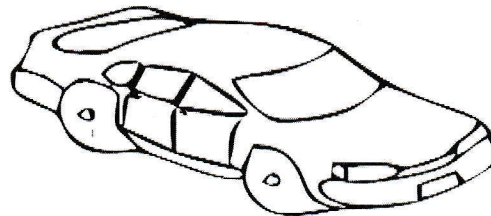
CONDICIONES DE PINTURA

SI NO	SI NO
<input checked="" type="checkbox"/> Decolorada	<input checked="" type="checkbox"/> Logos en buen estado
<input checked="" type="checkbox"/> Color no igualado	<input checked="" type="checkbox"/> Exceso de rociado
<input checked="" type="checkbox"/> Exceso de rayones	<input checked="" type="checkbox"/> Daños por granizo
<input checked="" type="checkbox"/> Pequeñas grietas	<input checked="" type="checkbox"/> Lluvia ácida
<input checked="" type="checkbox"/> Carrocería con golpes	
<input checked="" type="checkbox"/> Emblemas completos
