# REPORTE DE RECEPCIÓN DE VEHÍCULO

**NO: MOR00568**

| Año 2014 | Marca INTERNATIONAL | Modelo DURASTAR | Color Blanco | Placas NA6566C | #Económico 105354 |

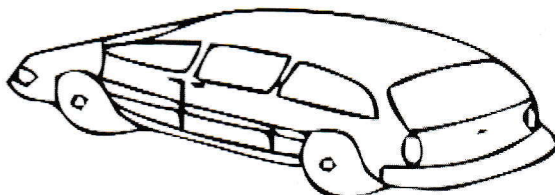
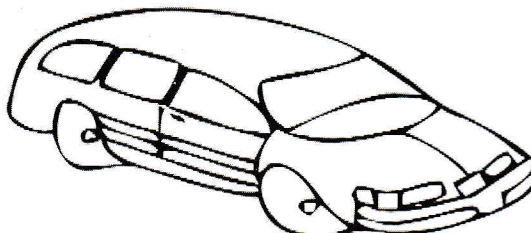
| <input checked="" type="checkbox"/> <input type="checkbox"/> Exceso de rayones | <input type="checkbox"/> <input checked="" type="checkbox"/> Daños por granizo |
| <input checked="" type="checkbox"/> <input type="checkbox"/> Carrocería con golpes | <input type="checkbox"/> <input type="checkbox"/> |
