REPORTE DE RECEPCIÓN DE VEHÍCULO

Nombre CFE CENTRO		Particular <input type="checkbox"/> Flotilla <input checked="" type="checkbox"/>	OdeS	ID:
Dirección		Ciudad	Estado	Escrito Por: Shel
C.P.	Tel. Fijo	Contacto	Tel. Celular	Recibido
Email		Gasolina entrada LL 3/4 1/2 1/4	Gasolina salida LL 3/4 1/2 1/4	Fecha: 4/5/22 AM Hora: 10:00 PM
Año 2011	Marca DODGE	Modelo ram	Color BCO	Placas HTB722B
Km Entrada 191,903	Km Salida	VIN 3D7YS1EP3BQ53872B	# Económico 98678	Compromiso para Fecha: AM Hora: PM

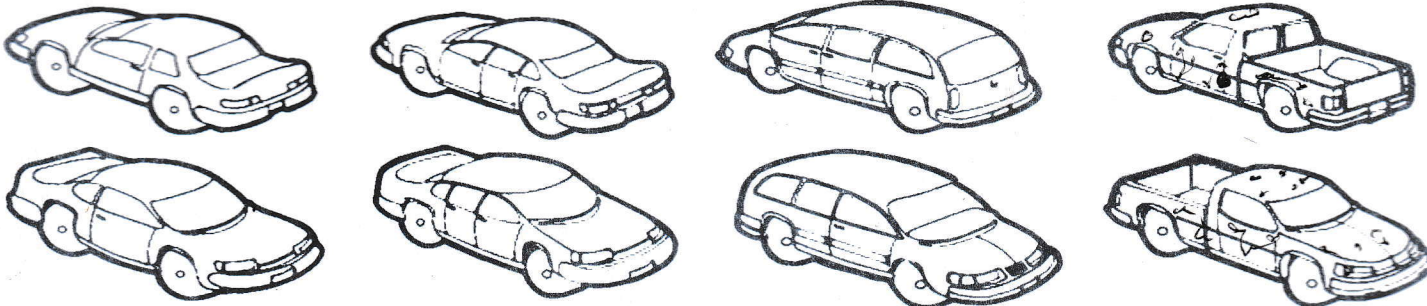
CONDICIONES DE PINTURA

SI NO	SI NO
<input checked="" type="checkbox"/> Decolorada	<input checked="" type="checkbox"/> Logos en buen estado
<input checked="" type="checkbox"/> Color no Igualado	<input checked="" type="checkbox"/> Exceso de rociado
<input checked="" type="checkbox"/> Exceso de Rayones	<input checked="" type="checkbox"/> Daños por granizo
<input checked="" type="checkbox"/> Pequeñas Grietas	<input checked="" type="checkbox"/> Lluvia ácida
<input checked="" type="checkbox"/> Carrocería con golpes	
<input checked="" type="checkbox"/> Emblemas completos
