REPORTE DE RECEPCIÓN DE VEHÍCULO

No: MOR00559

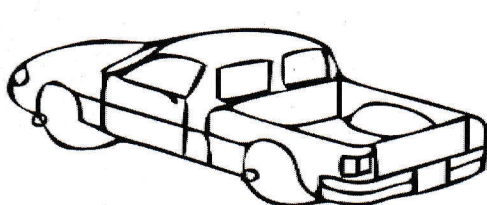
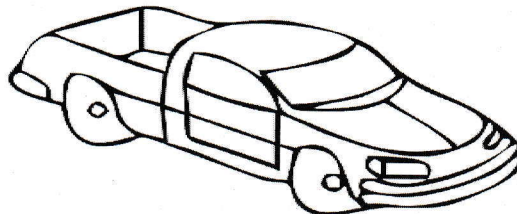
Antena/radio	O	Estribos	N/A
Antena/teléfono	N/A	Guardafangos	N/A
Antena/C.B.	N/A	Parabrisas	R
Sist. de Alarma	N/A	Limpiaparabrisas	O
Luces Exteriores	O	Espejos Laterales	O

| <input checked="" type="checkbox"/> <input type="checkbox"/> Exceso de rayones | <input type="checkbox"/> <input checked="" type="checkbox"/> Daños por granizo |
| <input checked="" type="checkbox"/> <input type="checkbox"/> Carrocería con golpes | <input type="checkbox"/> <input type="checkbox"/> |
