REPORTE DE RECEPCIÓN DE VEHÍCULO

No. 0001

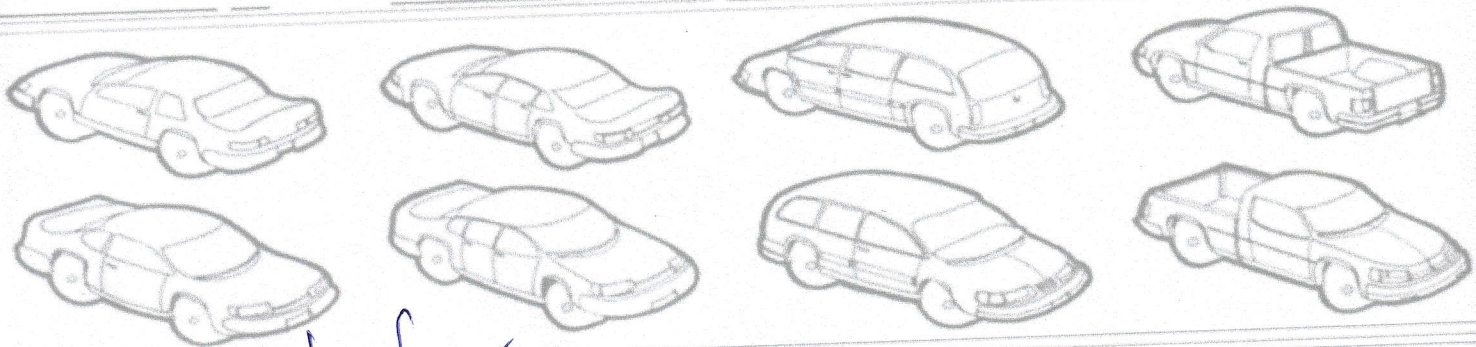
servicio de atencion mayor
ajuste a frenos tardan en responder
lechealta liquido hidraulico
chechar bomba de gasolina y
revisar suspension. ruido fuerte.
