REPORTE DE RECEPCIÓN DE VEHÍCULO

Nº 14495

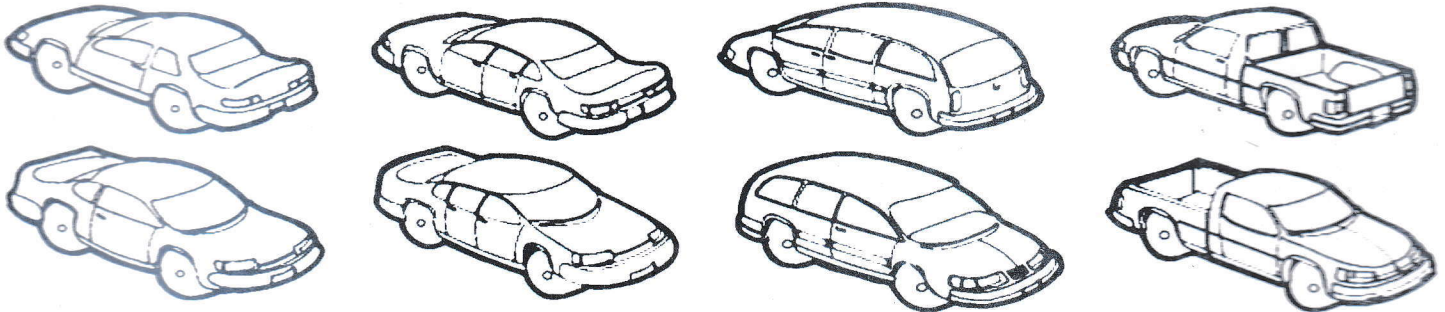
SI NO	SI NO
<input checked="" type="checkbox"/> Decolorada	<input checked="" type="checkbox"/> Logos en buen estado
<input checked="" type="checkbox"/> Color no Igualado	<input checked="" type="checkbox"/> Exceso de rociado
<input checked="" type="checkbox"/> Exceso de Rayones	<input checked="" type="checkbox"/> Daños por granizo
<input checked="" type="checkbox"/> Pequeñas Grietas	<input checked="" type="checkbox"/> Lluvia ácida
<input checked="" type="checkbox"/> Carrocería con golpes	
<input checked="" type="checkbox"/> Emblemas completos
