# REPORTE DE RECEPCIÓN DE VEHÍCULO

No: MOR01096

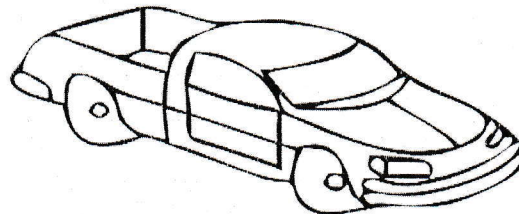
SI NO	SI NO
<input checked="" type="checkbox"/> Decolorada	<input checked="" type="checkbox"/> Logos en buen estado
<input checked="" type="checkbox"/> Color no igualado	<input checked="" type="checkbox"/> Exceso de rociado
<input checked="" type="checkbox"/> Exceso de rayones	<input checked="" type="checkbox"/> Daños por granizo
<input checked="" type="checkbox"/> Pequeñas grietas	<input checked="" type="checkbox"/> Lluvia ácida
<input checked="" type="checkbox"/> Carrocería con golpes	
<input checked="" type="checkbox"/> Emblemas completos
