No: MOR01327

Nombre CFE DISTRIBUCION		Usuario CFE NORTE		OdeS AKU1589		ID Cfe norte Escrito por SALVADOR HR
Dirección AV. PASEO DE LA REFORMA 164 COL JUAREZ						Recibido 2024-07-25 03:07:00
Ciudad DEL CUAUHEMOC		Estado MEXICO	C.P. 06600	Tel. Negocio 4433140050	Tel. Casa 4433140050	Compromiso para 2024-07-25 03:07:00
Email hugo.rangelz@cfe.mx			Tel. Celular 4432585112	Gas. Entrada 1/4	Gas. Salida 1/4	Salida 2024-07-26 10:09:00 2:16
Año 2009	Marca Ford	Modelo F250	Color Blanco	Placas NG0842B	#Económico 94397	Técnico
KM Entrada 335573		KM Salida 335573		VIN 3FTGF17W79MA12783

AKOMAS
ALTA INGENIERÍA AUTOMOTRIZ
ECO IMPULSA, S.A. DE C.V.
PUERTO DE ACAPULCO #328, COL. RINCON DEL
ANGEL. C.P. 58337
MORELIA, MICH, TEL (433) 2532182

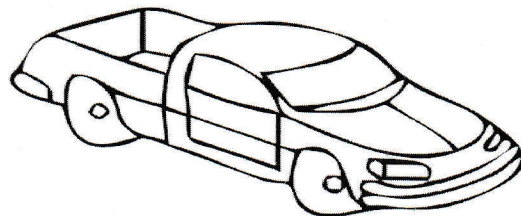
- ☐ ☒ Decolorada
☐ ☒ Color no igualado
☒ ☐ Exceso de rayones
☒ ☐ Pequeñas grietas
☒ ☐ Carrocería con golpes
☐ ☒ Emblemas completos

- ☐ ☒ Logos en buen estado
☐ ☒ Exceso de rociado
☐ ☒ Daños por granizo
☐ ☒ Lluvia ácida
☐ ☐ _____
☐ ☐ _____
