REPORTE DE RECEPCIÓN DE VEHÍCULO

Nombre CFE SURCOESTE		Particular <input type="checkbox"/> Flotilla <input checked="" type="checkbox"/>	OdeS	ID:
Dirección		Ciudad	Estado	Escrito por GAN
C.P.	Tel. Fijo	Contacto	Tel. Celular	Recibido
Email		Gasolina entrada LL 3/4 1/2 1/4	Gasolina salida LL 3/4 1/2 1/4	Fecha: 31/3/23 Hora: 9:00 PM
Año 2011	Marca NISSAN	Modelo NP300	Color BLU	Placas MT827B
Km Entrada 172,046	Km Salida	VIN 3N6PD21X3BK015653	# Económico 98664	Compromiso para Fecha: AM Hora: PM

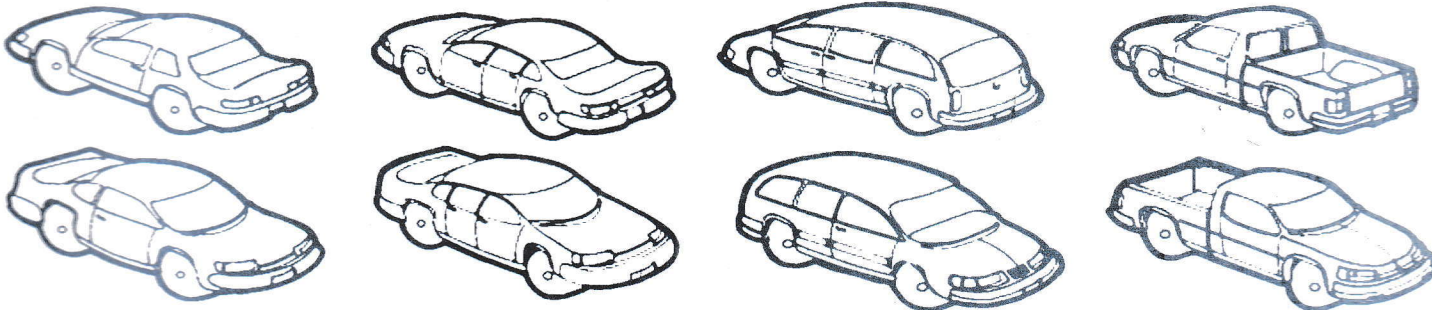
AMORTIGUADOR ROTO
