# REPORTE DE RECEPCIÓN DE VEHÍCULO

Nombre <b>CFE ACAMBARO</b>			Particular <input type="checkbox"/> Flotilla <input checked="" type="checkbox"/>	OdeS	ID:
Dirección			Ciudad	Estado	Escriba Por: <b>SA</b>
C.P.	Tel. Fijo	Contacto	Tel. Celular		Recibido
Email			Gasolina entrada LL 3/4 1/2 1/4	Gasolina salida LL 3/4 1/2 1/4	Fecha: <b>26/12/22</b> AM
Año <b>2010</b>	Marca <b>CHEVROLET</b>	Modelo <b>SILVERADO</b>	Color <b>BCO</b>	Placas <b>CH 7883C</b>	# Económico <b>95720</b>
Km Entrada <b>213,422</b>	Km Salida	VIN <b>3G1CPCP8X2AC111803</b>	Compromiso para		
			Fecha: AM		
			Hora: PM		
			Salida		
			Fecha: <b>2/1/23</b> AM		
			Hora: <b>6:38</b> PM		
			Técnico <b>JOSE CESAR</b>		
			Firma de Supervisión:

**Nº 14534**

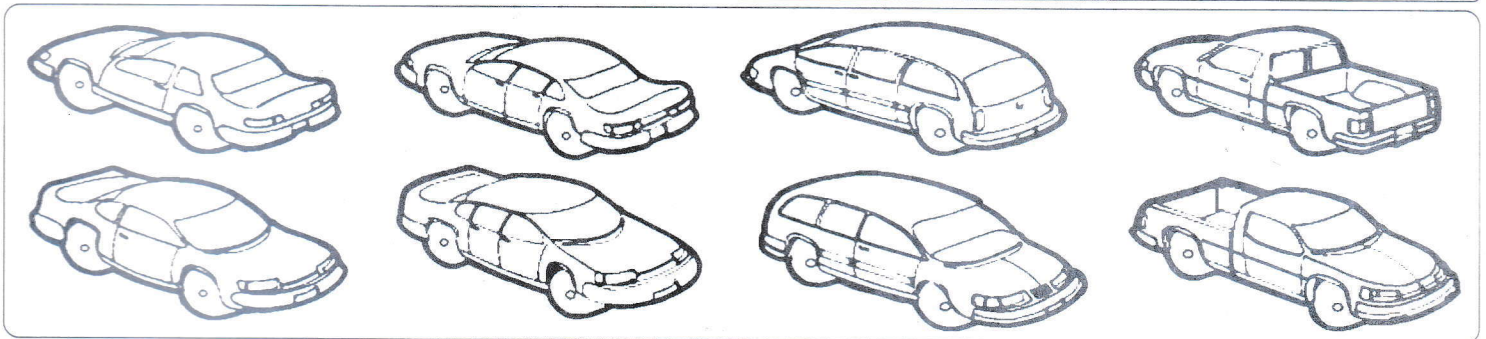
SI NO	SI NO
<input type="checkbox"/> Decolorada	<input type="checkbox"/> Logos en buen estado
<input type="checkbox"/> Color no Igualado	<input type="checkbox"/> Exceso de rociado
<input checked="" type="checkbox"/> Exceso de Rayones	<input type="checkbox"/> Daños por granizo
<input type="checkbox"/> Pequeñas Grietas	<input type="checkbox"/> Lluvia ácida
<input checked="" type="checkbox"/> Carrocería con golpes	
<input type="checkbox"/> Emblemas completos
