REPORTE DE RECEPCIÓN DE VEHÍCULO

Nombre CFE SUR		Particular <input type="checkbox"/> Flotilla <input type="checkbox"/>		OdeS	ID: <input checked="" type="checkbox"/>
Dirección		Ciudad		Estado	Escrito Por
C.P.	Tel. Fijo	Contacto		Tel. Celular	
Email		Gasolina entrada LL 3/4 1/2 1/4		Gasolina salida LL 3/4 1/2 1/4	
Año 2006	Marca NISSAN	Modelo TSURU	Color PLATA	Placas PPW590A	# Económico 80365
Km Entrada 120,848	Km Salida	VIN 3N1EB318X6K331092

Nº 16329

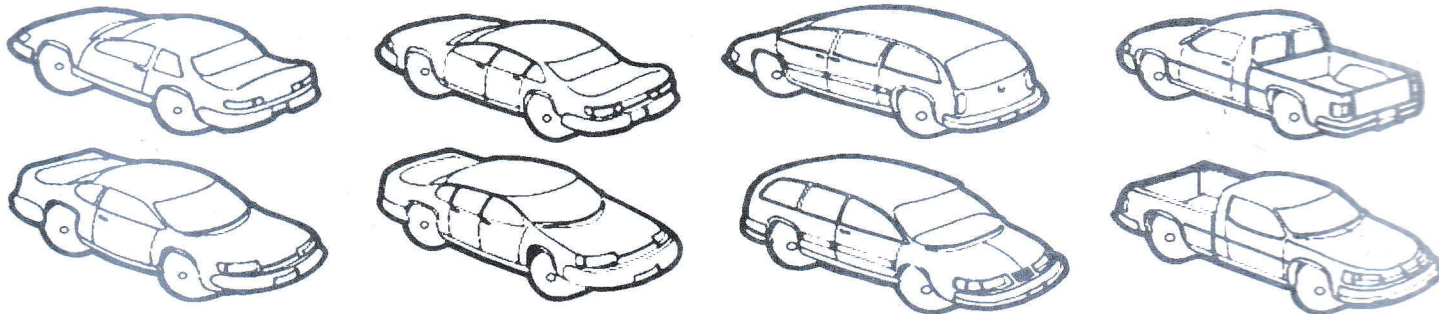
CONDICIONES DE PINTURA

SI	NO	SI	NO
<input checked="" type="checkbox"/>	<input type="checkbox"/> Decolorada	<input type="checkbox"/>	<input checked="" type="checkbox"/> Logos en buen estado
<input checked="" type="checkbox"/>	<input type="checkbox"/> Color no Igualado	<input type="checkbox"/>	<input checked="" type="checkbox"/> Exceso de rociado
<input checked="" type="checkbox"/>	<input type="checkbox"/> Exceso de Rayones	<input type="checkbox"/>	<input checked="" type="checkbox"/> Daños por granizo
<input checked="" type="checkbox"/>	<input type="checkbox"/> Pequeñas Grietas	<input type="checkbox"/>	<input checked="" type="checkbox"/> Lluvia ácida
<input checked="" type="checkbox"/>	<input type="checkbox"/> Carrocería con golpes	<input type="checkbox"/>	
<input checked="" type="checkbox"/>	<input type="checkbox"/> Emblemas completos	<input type="checkbox"/>
