# REPORTE DE RECEPCIÓN DE VEHÍCULO

No: MOR01218

Nombre CFE DISTRIBUCIÓN		Usuario CFE SUR		OdeS AKU1497	
Dirección AV. PASEO DE LA REFORMA 164 COL JUAREZ					
Ciudad DEL CUAUHEMOC	Estado MEXICO	C.P. 06600	Tel. Negocio 4433140050	Tel. Casa 4433140050	
Email hugo.rangelz@cfe.mx		Tel. Celular 4432585112	Gas. Entrada 3/4	Gas. Salida 3/4	
Año 2004	Marca Chevrolet	Modelo Silverado	Color Blanco	Placas NB2195A	#Económico 70170
KM Entrada 309130		KM Salida 309130		VIN 1GCEC14X54Z204675

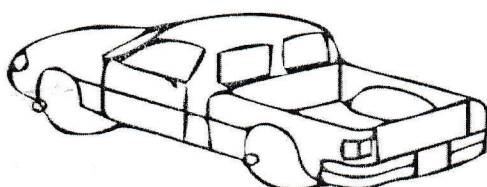
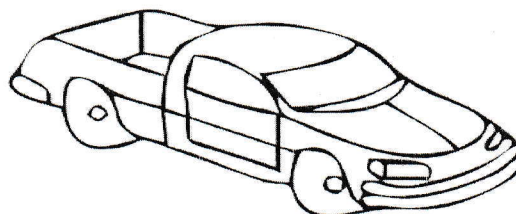
Antena/radio	F	Estribos	N/A
Antena/teléfono	N/A	Guardafangos	N/A
Antena/C.B.	N/A	Parabrisas	R
Sist. de Alarma	N/A	Limpiaparabrisas	F
Luces Exteriores	F	Espejos Laterales	F

| <input checked="" type="checkbox"/> Exceso de rayones | <input checked="" type="checkbox"/> Daños por granizo |
| <input checked="" type="checkbox"/> Carrocería con golpes | <input type="checkbox"/> |
