REPORTE DE RECEPCIÓN DE VEHÍCULO

AKOMAS
ALTA INGENIERÍA AUTOMOTRIZ

Nº 12788

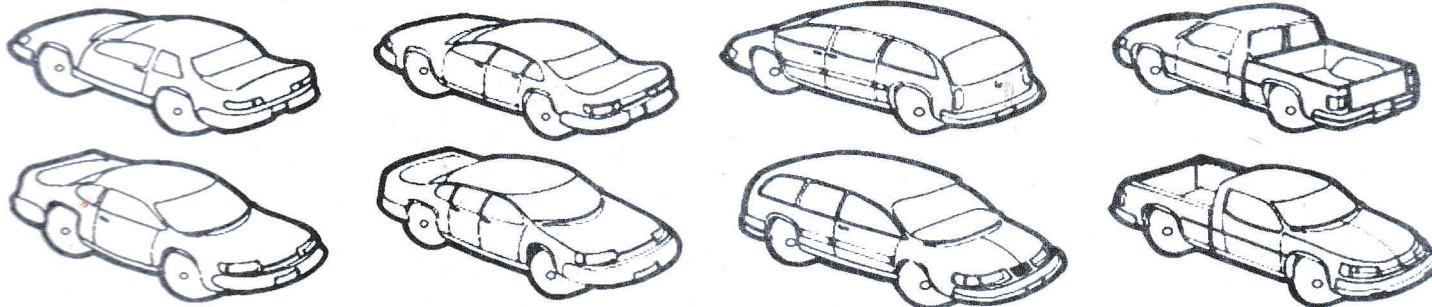
SI NO	SI NO
<input type="checkbox"/> Decolorada	<input type="checkbox"/> Logos en buen estado
<input type="checkbox"/> Color no Igualado	<input type="checkbox"/> Exceso de rociado
<input checked="" type="checkbox"/> Exceso de Rayones	<input type="checkbox"/> Daños por granizo
<input type="checkbox"/> Pequeñas Grietas	<input type="checkbox"/> Lluvia ácida
<input checked="" type="checkbox"/> Carrocería con golpes	
<input type="checkbox"/> Emblemas completos

Antena/radio ✓	Estribos ✓
Antena/teléfono ✓	Guardafangos ✓
Antena/C.B. ✓	Parabrisas ✓
Sist. de Alarma ✓	Limpiaparabrisas ✓
Luces Exteriores ✓	Espejos Laterales ✓
