REPORTE DE RECEPCIÓN DE VEHÍCULO

No: MOR01493

AKEMAS
A ALTA INGENIERIA AUTOMOTRIZ
ECO IMPULSA, S.A. DE C.V.
PUERTO DE ACAPULCO #328. COL. RINCON DEL
ANGEL. C.P. 58337
MORELIA, MICH. TEL (433) 2532182

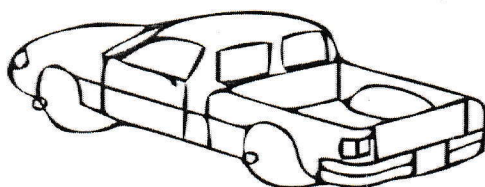
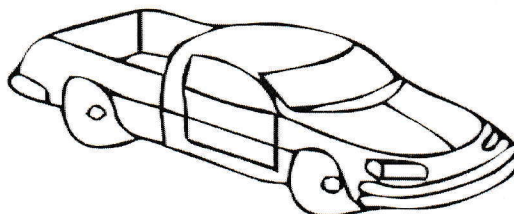
CONDICIONES DE PINTURA

SI NO	SI NO
<input checked="" type="checkbox"/> <input type="checkbox"/> Decolorada	<input checked="" type="checkbox"/> <input type="checkbox"/> Logos en buen estado
<input type="checkbox"/> <input checked="" type="checkbox"/> Color no igualado	<input type="checkbox"/> <input checked="" type="checkbox"/> Exceso de rociado
<input checked="" type="checkbox"/> <input type="checkbox"/> Exceso de rayones	<input type="checkbox"/> <input checked="" type="checkbox"/> Daños por granizo
<input checked="" type="checkbox"/> <input type="checkbox"/> Pequeñas grietas	<input type="checkbox"/> <input checked="" type="checkbox"/> Lluvia ácida
<input type="checkbox"/> <input checked="" type="checkbox"/> Carrocería con golpes	<input type="checkbox"/> <input type="checkbox"/>
<input checked="" type="checkbox"/> <input type="checkbox"/> Emblemas completos	<input type="checkbox"/> <input type="checkbox"/>

Indicaciones del cliente: No prende
