# REPORTE DE RECEPCIÓN DE VEHÍCULO

Nombre <b>CFE NORTE</b>		Particular <input type="checkbox"/> Flotilla <input checked="" type="checkbox"/>		OdeS	ID:
Dirección		Ciudad		Estado	Escrito Por
C.P.	Tel. Fijo	Contacto		Tel. Celular	
Email		Gasolina entrada LL 3/4 1/2 1/4		Gasolina salida LL 3/4 1/2 1/4	
Año <b>2004</b>	Marca <b>Chevrolet</b>	Modelo <b>Silverado</b>	Color <b>Bco</b>	Placas <b>MU2340F</b>	# Económico <b>70170</b>
Km Entrada <b>302013</b>	Km Salida	VIN <b>19CEC14X54Z204675</b>

**Nº 15642**

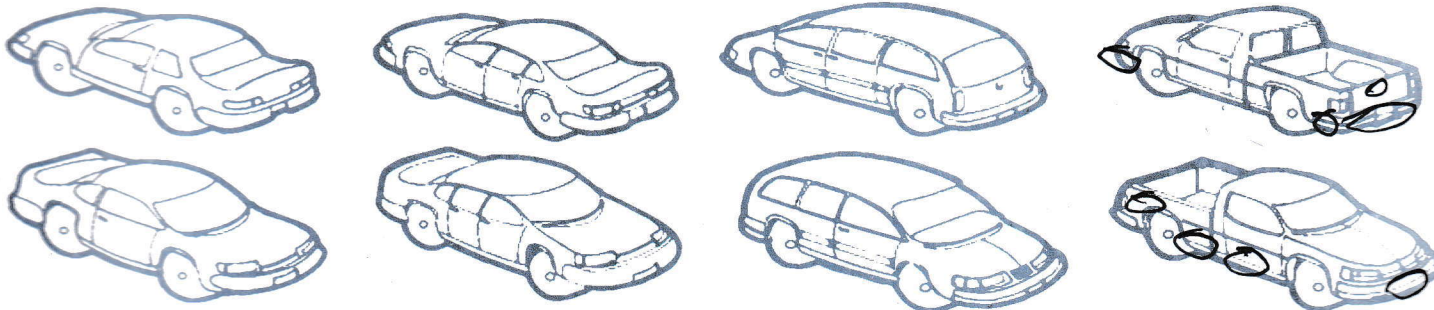
SI NO	SI NO
<input checked="" type="checkbox"/> <input type="checkbox"/> Decolorada	<input type="checkbox"/> <input checked="" type="checkbox"/> Logos en buen estado
<input checked="" type="checkbox"/> <input type="checkbox"/> Color no Igualado	<input type="checkbox"/> <input checked="" type="checkbox"/> Exceso de rociado
<input checked="" type="checkbox"/> <input type="checkbox"/> Exceso de Rayones	<input type="checkbox"/> <input checked="" type="checkbox"/> Daños por granizo
<input type="checkbox"/> <input checked="" type="checkbox"/> Pequeñas Grietas	<input type="checkbox"/> <input checked="" type="checkbox"/> Lluvia ácida
<input checked="" type="checkbox"/> <input type="checkbox"/> Carrocería con golpes	<input type="checkbox"/> <input checked="" type="checkbox"/>
<input type="checkbox"/> <input checked="" type="checkbox"/> Emblemas completos	<input type="checkbox"/> <input checked="" type="checkbox"/>

**Tira liquido de frenos**
