REPORTE DE RECEPCIÓN DE VEHÍCULO

AKA INGENIERIA AUTOMOTRIZ
ECO IMPULSA, S.A. DE C.V.
PUERTO DE ACAPULCO #328, COL. TINAJERO, C.P. 58337, MORELIA, MICH.
TELS. (443) 520-5177 / 520-5178

Nº 13327

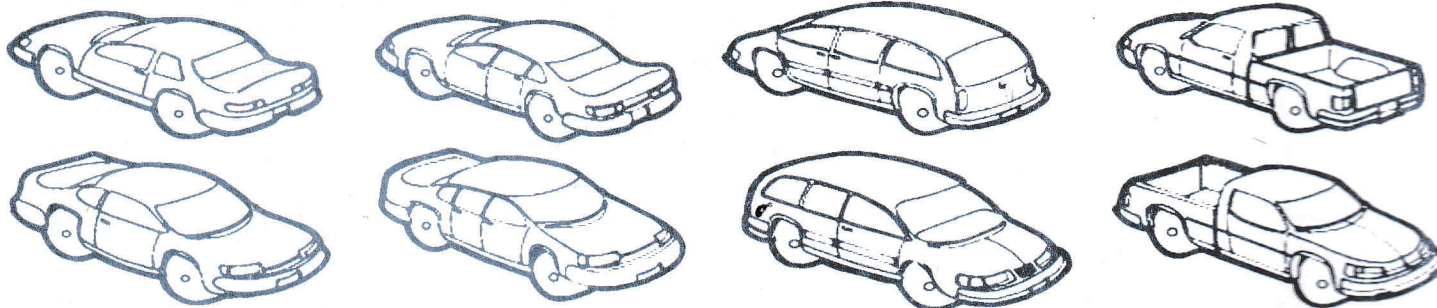
SI NO	SI NO
<input checked="" type="checkbox"/> Decolorada	<input checked="" type="checkbox"/> Logos en buen estado
<input checked="" type="checkbox"/> Color no Igualado	<input checked="" type="checkbox"/> Exceso de rociado
<input checked="" type="checkbox"/> Exceso de Rayones	<input checked="" type="checkbox"/> Daños por granizo
<input checked="" type="checkbox"/> Pequeñas Grietas	<input checked="" type="checkbox"/> Lluvia ácida
<input checked="" type="checkbox"/> Carrocería con golpes	
<input checked="" type="checkbox"/> Emblemas completos
