REPORTE DE RECEPCIÓN DE VEHÍCULO

Nº 13142

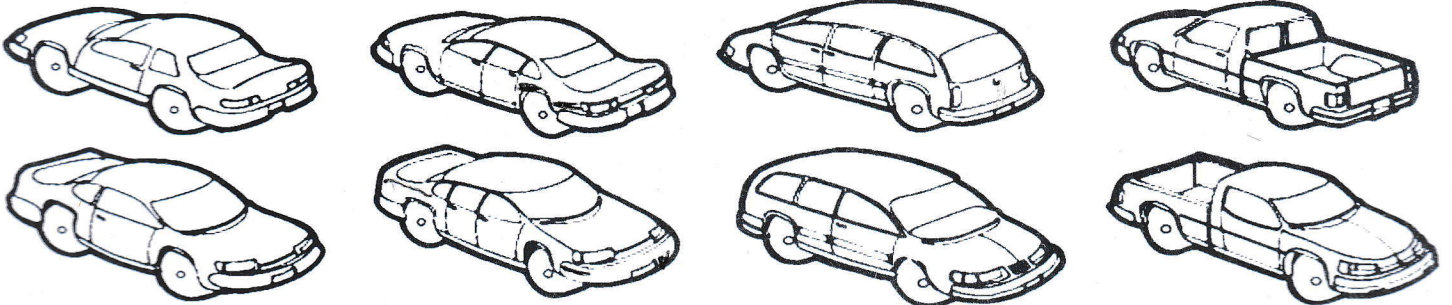
SI NO	SI NO
<input checked="" type="checkbox"/> Decolorada	<input type="checkbox"/> Logos en buen estado
<input checked="" type="checkbox"/> Color no Igualado	<input checked="" type="checkbox"/> Exceso de rociado
<input checked="" type="checkbox"/> Exceso de Rayones	<input checked="" type="checkbox"/> Daños por granizo
<input checked="" type="checkbox"/> Pequeñas Grietas	<input checked="" type="checkbox"/> Lluvia ácida
<input checked="" type="checkbox"/> Carrocería con golpes	
<input type="checkbox"/> Emblemas completos

Antena/radio	Estribos
Antena/teléfono	Guardafangos
Antena/C.B.	Parabrisas
Sist. de Alarma	Limpiaparabrisas
Luces Exteriores	Espejos Laterales
