# REPORTE DE RECEPCIÓN DE VEHÍCULO

No: MOR00073

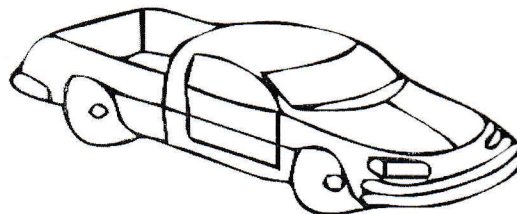
SI NO	SI NO
<input type="checkbox"/> <input checked="" type="checkbox"/> Decolorada	<input type="checkbox"/> <input checked="" type="checkbox"/> Logos en buen estado
<input type="checkbox"/> <input checked="" type="checkbox"/> Color no igualado	<input type="checkbox"/> <input checked="" type="checkbox"/> Exceso de rociado
<input checked="" type="checkbox"/> <input type="checkbox"/> Exceso de rayones	<input type="checkbox"/> <input checked="" type="checkbox"/> Daños por granizo
<input type="checkbox"/> <input checked="" type="checkbox"/> Pequeñas grietas	<input type="checkbox"/> <input checked="" type="checkbox"/> Lluvia ácida
<input checked="" type="checkbox"/> <input type="checkbox"/> Carrocería con golpes	<input type="checkbox"/> <input type="checkbox"/>
<input type="checkbox"/> <input checked="" type="checkbox"/> Emblemas completos	<input type="checkbox"/> <input type="checkbox"/>
