REPORTE DE RECEPCIÓN DE VEHÍCULO

| Año 2006 | Marca FORD | Modelo F250 | Color BCO | Placas MT0608F | # Económico 81437 |

Nº 12713

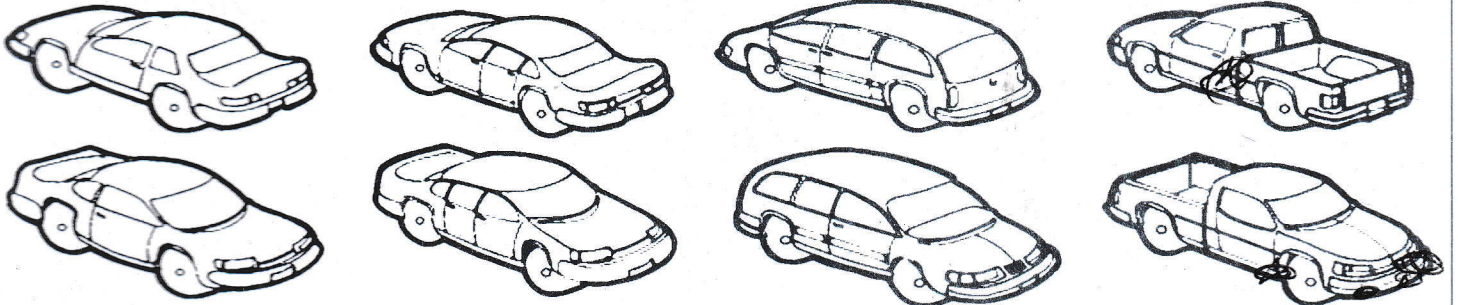
*** NO AGARRA FRENO DE PIE.**
PEDAL SE VA AL FONDO
*** AJUSTAR DEFENSA DEL.**
