REPORTE DE RECEPCIÓN DE VEHÍCULO

No: MOR00463

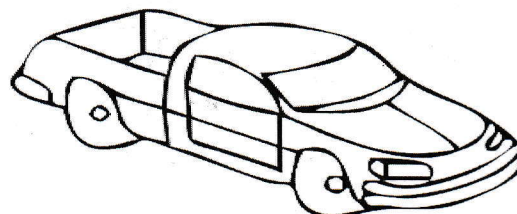
SI NO	SI NO
<input checked="" type="checkbox"/> Decolorada	<input checked="" type="checkbox"/> Logos en buen estado
<input checked="" type="checkbox"/> Color no igualado	<input checked="" type="checkbox"/> Exceso de rociado
<input checked="" type="checkbox"/> Exceso de rayones	<input checked="" type="checkbox"/> Daños por granizo
<input checked="" type="checkbox"/> Pequeñas grietas	<input checked="" type="checkbox"/> Lluvia ácida
<input checked="" type="checkbox"/> Carrocería con golpes	
<input checked="" type="checkbox"/> Emblemas completos
