# REPORTE DE RECEPCIÓN DE VEHÍCULO

No: MOR00947

| Año 2011 | Marca RAM | Modelo 2500 | Color Blanco | Placas NG0903B | #Económico 98677 |

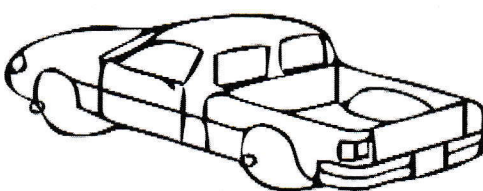
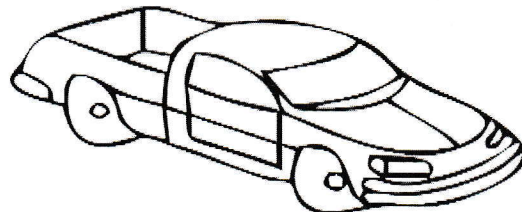
| <input checked="" type="checkbox"/> <input type="checkbox"/> Exceso de rayones | <input type="checkbox"/> <input checked="" type="checkbox"/> Daños por granizo |
| <input checked="" type="checkbox"/> <input type="checkbox"/> Carrocería con golpes | <input type="checkbox"/> <input type="checkbox"/> |
