REPORTE DE RECEPCIÓN DE VEHÍCULO

No: ZONAM00974

Nombre CFE DISTRIBUCION		Usuario CFE SUR		OdeS Aku224	
Dirección AV. PASEO DE LA REFORMA 164 COL JUAREZ					
Ciudad DEL CUAUHEMOC	Estado MEXICO	C.P. 06600	Tel. Negocio 4433140050	Tel. Casa 4433140050	
Email hugo.rangelz@cfe.mx		Tel. Celular 4432585112	Gas. Entrada 1/4	Gas. Salida 1/4	
Año 2008	Marca Nissan	Modelo PICK UP	Color Blanco	Placas NA3020B	#Económico 88215
KM Entrada 192678		KM Salida 192678		VIN 3N6DD12S28K014350

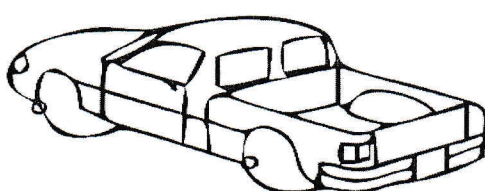
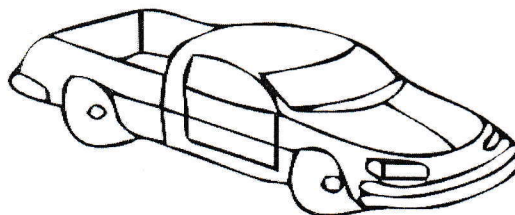
SI NO	SI NO
<input checked="" type="checkbox"/> Decolorada	<input checked="" type="checkbox"/> Logos en buen estado
<input checked="" type="checkbox"/> Color no igualado	<input checked="" type="checkbox"/> Exceso de rociado
<input checked="" type="checkbox"/> Exceso de rayones	<input checked="" type="checkbox"/> Daños por granizo
<input checked="" type="checkbox"/> Pequeñas grietas	<input checked="" type="checkbox"/> Lluvia ácida
<input checked="" type="checkbox"/> Carrocería con golpes	
<input checked="" type="checkbox"/> Emblemas completos
