REPORTE DE RECEPCIÓN DE VEHÍCULO

Nombre CFE SUR		Particular <input type="checkbox"/> Flotilla <input checked="" type="checkbox"/>		OdeS	ID: <input checked="" type="checkbox"/>
Dirección		Ciudad		Estado	Escrito Por lván
C.P.	Tel. Fijo	Contacto		Tel. Celular	
Email		Gasolina entrada LL 3/4 1/4		Gasolina salida LL 3/4 1/4	
Año 2007	Marca FORD	Modelo F-250	Color Beo	Placas NA3015B	# Económico 87641
Km Entrada 206,000	Km Salida	VIN 3FTGT6F17W07MA30913

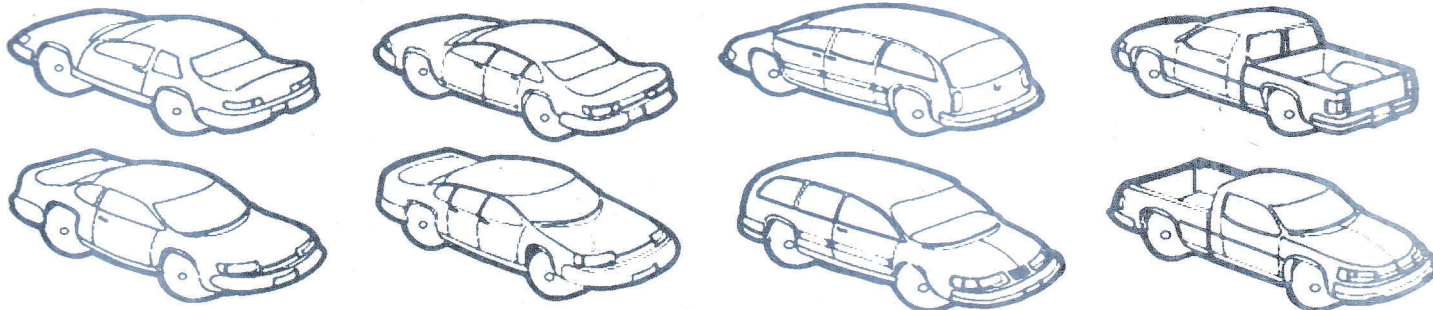
CONDICIONES DE PINTURA

SI NO	SI NO
<input checked="" type="checkbox"/> <input type="checkbox"/> Decolorada	<input type="checkbox"/> <input checked="" type="checkbox"/> Logos en buen estado
<input checked="" type="checkbox"/> <input type="checkbox"/> Color no Igualado	<input type="checkbox"/> <input checked="" type="checkbox"/> Exceso de rociado
<input checked="" type="checkbox"/> <input type="checkbox"/> Exceso de Rayones	<input type="checkbox"/> <input checked="" type="checkbox"/> Daños por granizo
<input type="checkbox"/> <input checked="" type="checkbox"/> Pequeñas Grietas	<input type="checkbox"/> <input checked="" type="checkbox"/> Lluvia ácida
<input type="checkbox"/> <input checked="" type="checkbox"/> Carrocería con golpes	<input type="checkbox"/> <input type="checkbox"/>
<input type="checkbox"/> <input checked="" type="checkbox"/> Emblemas completos	<input type="checkbox"/> <input type="checkbox"/>
