REPORTE DE RECEPCIÓN DE VEHÍCULO

No: MOR01572

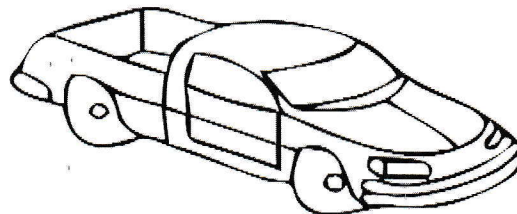
SI NO	SI NO
<input checked="" type="checkbox"/> Decolorada	<input checked="" type="checkbox"/> Logos en buen estado
<input checked="" type="checkbox"/> Color no igualado	<input checked="" type="checkbox"/> Exceso de rociado
<input checked="" type="checkbox"/> Exceso de rayones	<input checked="" type="checkbox"/> Daños por granizo
<input checked="" type="checkbox"/> Pequeñas grietas	<input checked="" type="checkbox"/> Lluvia ácida
<input checked="" type="checkbox"/> Carrocería con golpes	
<input checked="" type="checkbox"/> Emblemas completos
