REPORTE DE RECEPCIÓN DE VEHÍCULO

Nombre CFE Centro		Particular <input type="checkbox"/> Flotilla <input checked="" type="checkbox"/>		OdeS	ID:
Dirección		Ciudad		Estado	Escrito Por Shel
C.P.	Tel. Fijo	Contacto		Tel. Celular	
Email		Gasolina entrada LL 3/4 1/2 1/4		Gasolina salida LL 3/4 1/2 1/4	
Año 2009	Marca Chevrolet	Modelo 3500	Color BCO	Placas MTB 701 B	# Económico 92776
Km Entrada 168,816	Km Salida	VIN 3G BVC 74K 99M 105389

Nº 12829

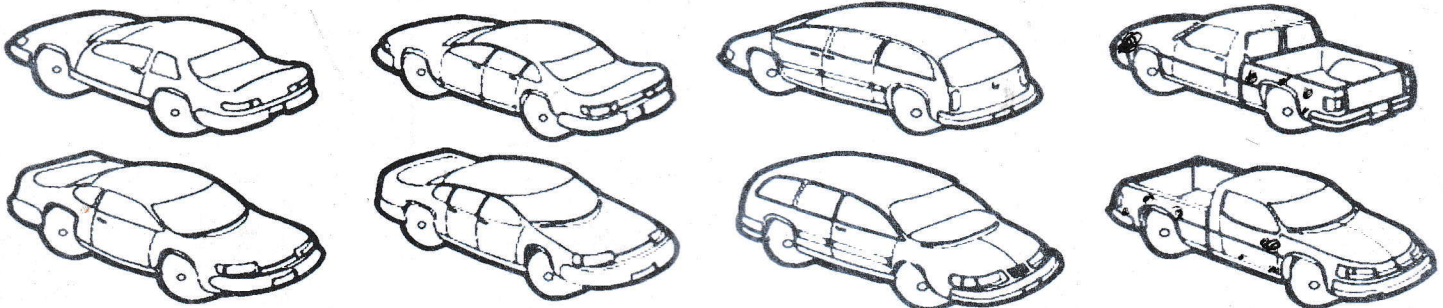
SI NO	SI NO
<input checked="" type="checkbox"/> Decolorada	<input checked="" type="checkbox"/> Logos en buen estado
<input checked="" type="checkbox"/> Color no Igualado	<input checked="" type="checkbox"/> Exceso de rociado
<input checked="" type="checkbox"/> Exceso de Rayones	<input checked="" type="checkbox"/> Daños por granizo
<input checked="" type="checkbox"/> Pequeñas Grietas	<input checked="" type="checkbox"/> Lluvia ácida
<input checked="" type="checkbox"/> Carrocería con golpes	
<input checked="" type="checkbox"/> Emblemas completos
