REPORTE DE RECEPCIÓN DE VEHÍCULO

| Año 2011 | Marca Chevrolet | Modelo Silverado | Color BCO | Placas GL39895 | # Económico 102307 | |
| Km Entrada 249,748 | Km Salida | VIN 3GCNC9CX6BG226956 | | | | |

Nº 13295

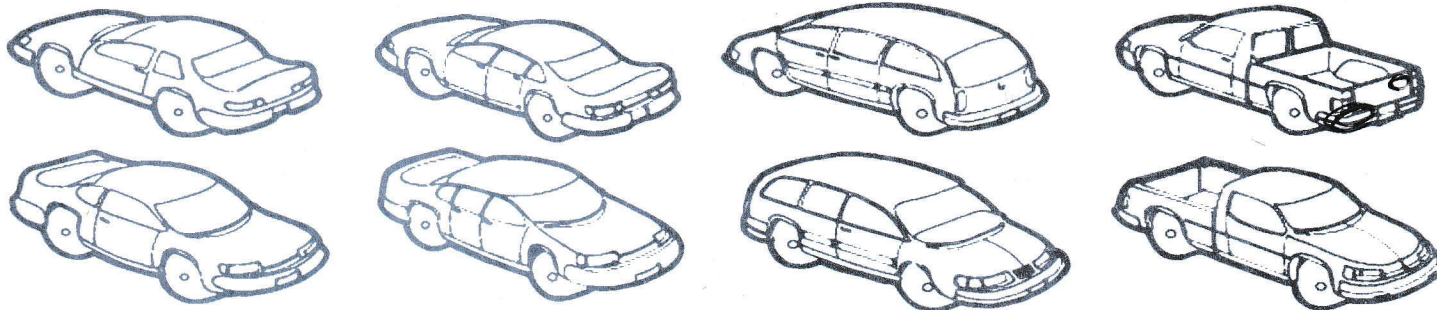
| <input checked="" type="checkbox"/> Decolorada | <input checked="" type="checkbox"/> Logos en buen estado |
| <input checked="" type="checkbox"/> Color no Igualado | <input checked="" type="checkbox"/> Exceso de rociado |
| <input checked="" type="checkbox"/> Exceso de Rayones | <input checked="" type="checkbox"/> Daños por granizo |
| <input checked="" type="checkbox"/> Pequeñas Grietas | <input checked="" type="checkbox"/> Lluvia ácida |
| <input checked="" type="checkbox"/> Carrocería con golpes | |
