REPORTE DE RECEPCIÓN DE VEHÍCULO

No: MOR01261

Nombre CFE DISTRIBUCION		Usuario CFE ACAMBARO		CdeS AKU1537	
Dirección AV. PASEO DE LA REFORMA 164 COL JUAREZ					
Ciudad DEL CUAUHEMOC		Estado MEXICO	C.P. 06600	Tel. Negocio 4433140050	Tel. Casa 4433140050
Email hugo.rangelz@cfe.mx			Tel. Celular 4432585112	Gas. Entrada 1/4	Gas. Salida 1/4
Año 2009	Marca Ford	Modelo F150	Color Blanco	Placas GH7893C	#Económico 91950
KM Entrada 224707		KM Salida 224707		VIN 3FTGF17219MA09939

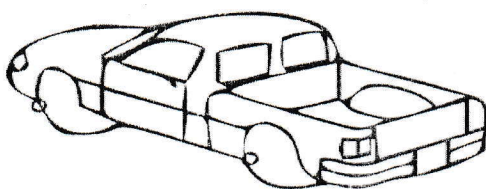
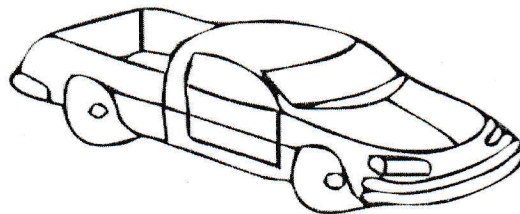
SI NO	SI NO
<input checked="" type="checkbox"/> Decolorada	<input checked="" type="checkbox"/> Logos en buen estado
<input checked="" type="checkbox"/> Color no igualado	<input checked="" type="checkbox"/> Exceso de rociado
<input checked="" type="checkbox"/> Exceso de rayones	<input checked="" type="checkbox"/> Daños por granizo
<input checked="" type="checkbox"/> Pequeñas grietas	<input checked="" type="checkbox"/> Lluvia ácida
<input checked="" type="checkbox"/> Carrocería con golpes	
<input checked="" type="checkbox"/> Emblemas completos
