REPORTE DE RECEPCIÓN DE VEHÍCULO

| Año 2004 | Marca FORD | Modelo F250 | Color BCO | Placas MU2347F | # Económico 70158 |
| Km Entrada NO MARCA | Km Salida | VIN 3FTCF18W24MA21180 | | | |

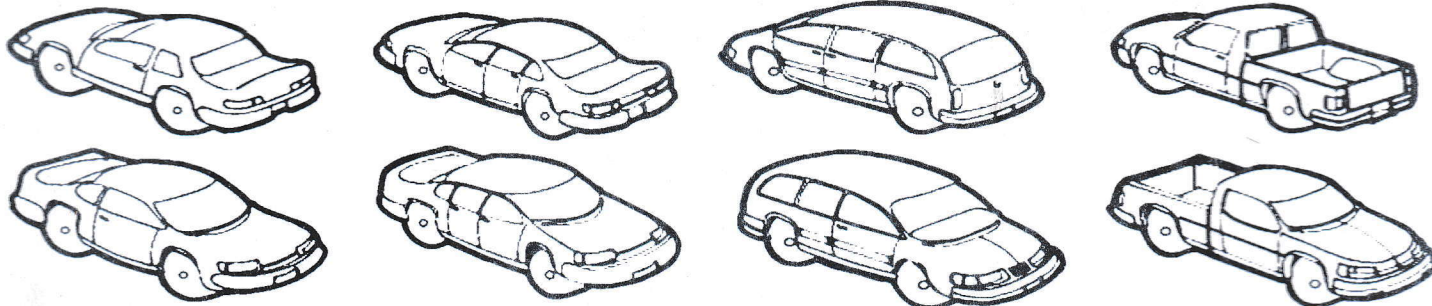
| <input checked="" type="checkbox"/> Decolorada | <input type="checkbox"/> Logos en buen estado |
| <input checked="" type="checkbox"/> Carrocería con golpes | |
